Estado Táchira Municipio Samuel Dario Maldonado

RED GEODÉSICA MUNICIPAL

| VERTICE: \ | I AILE | HCO | | ESTADO: TAG | CHIKA | MUNICIPIO: SAMUEL DARIO MALDONADO | | | | | | |

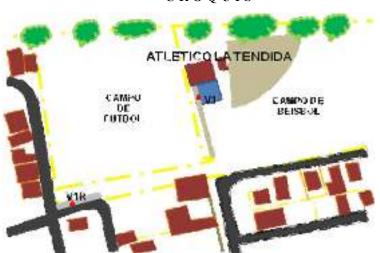
CROQUIS

ACCESO: El punto principal es una chapa que se encuentra empotrada en la camineria en el Atlético La Tendida. Al Suroeste del principal a 100mts aproximadamente se encuentra la referencia, es un perno empotrado en acera ubicada al suroeste del campo de futbol.

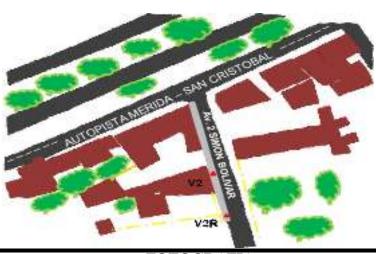
CROQUIS

ACCESO: El punto principal es una chapa que se encuentra empotrada en acera de la Av. 2 Simón Rodríguez a 70mts aproximadamente de la panamericana Mérida – San Cristóbal. Al Sureste del principal se encuentra la referencia a 80mts aproximadamente.

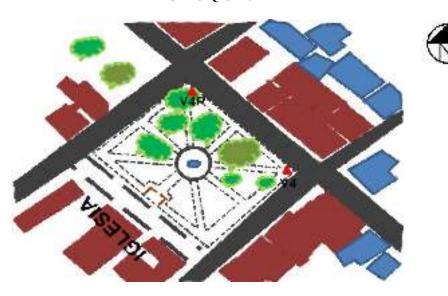
CROQUIS

ACCESO: El punto principal es una chapa que se encuentra empotrada en esquina al Este de la Plaza de Hernández. Al Norte del principal a 60mts aproximadamente se encuentra la referencia, es un perno empotrado en esquina Norte de la plaza.

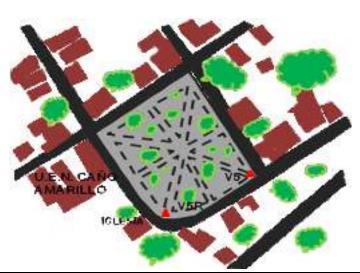
CROQUIS

ACCESO: El punto principal es una chapa que se encuentra empotrada en la esquina sureste de la plaza de Caño Amarillo. Al Suroeste del principal a 50mts aproximadamente se encuentra la referencia, es un perno empotrado en la esquina de la plaza frente a la Iglesia.

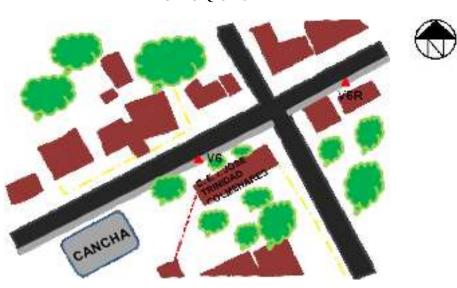
CROQUIS

ACCESO: El punto principal es una chapa empotrada en acera frente al CEI José Trinidad Colmenares. Al noreste del principal a 70mts aproximadamente se encuentra la referencia, es un perno empotrado en acera.
