RED GEODÉSICA MUNICIPAL
Estado Anzoátegui
Municipio Simón Rodríguez

VERTICE: SR01	ESTADO: ANZOATEGUI	MUNICIPIO: S. RODRIGUEZ
DATUM: SIRGAS-REGVEN	ELIPSOIDE: GRS - 80	ITRF 94 EPOCA 1995.4 FECHA: 2012

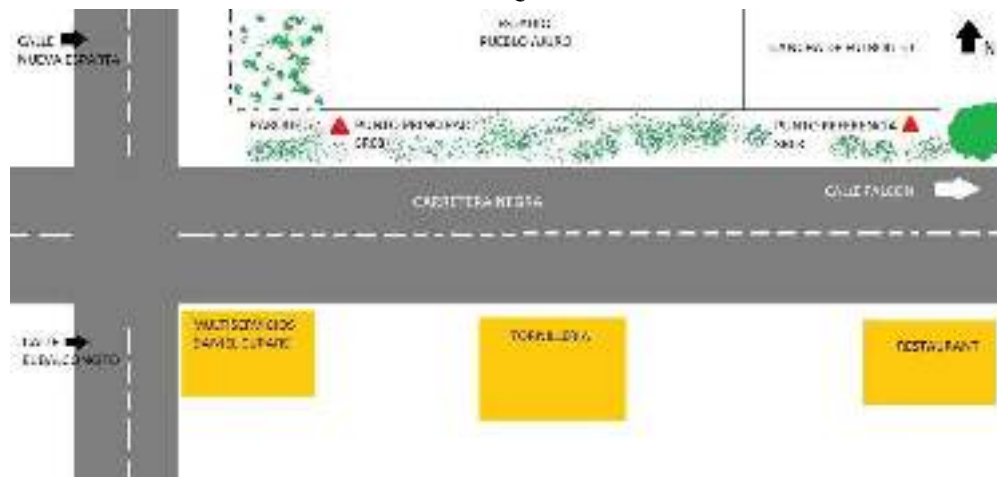
CROQUIS

ACCESO: El vértice principal fue ubicado en la esquina que divide el estadio Pueblo Ajuro y el parque a orillas de la carretera negra de la flin, dirección Sur-Oeste. El punto referencia fue colocado a 100 metros en dirección Este, frente a la cancha de futbolito.
