**RED GEODÉSICA MUNICIPAL**  
**Estado Anzoátegui**  
**Municipio Pedro María Freites**

## RED GEODÉSICA MUNICIPAL

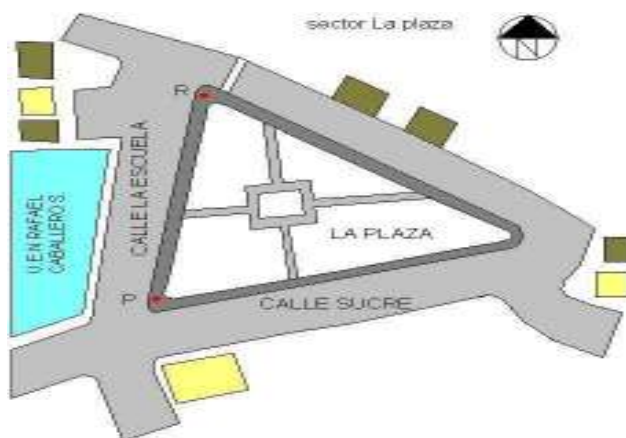
### CROQUIS

**ACCESO:** El vértice principal se encuentra empotrado en la esquina Suroeste de la plaza Bolívar de mundo nuevo, la referencia de encuentra empotrada a  $\pm 80$  m en la esquina Noroeste de dicha plaza.

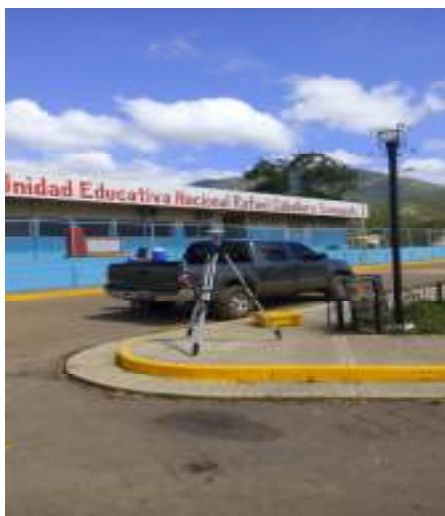
VERTICE PRINCIPAL

**INSCRIPCION:** RED GEODÉSICA MUNICIPAL IGVSb MUNDO NUEVO-P FRITES GPS 2015 Y MUNDO NUEVO-R FRITES GPS 2015

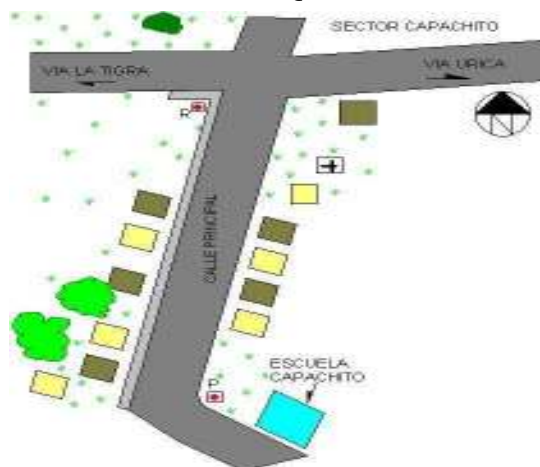
### CROQUIS

**ACCESO:** El vértice principal es un monumento de concreto de 30x30cm, ubicado en la esquina Suroeste del parque de la U.E. Capachito, la referencia se encuentra monumentada a  $\pm 250$  m en la entrada del sector, frente a la capilla de la cruz de mayo.

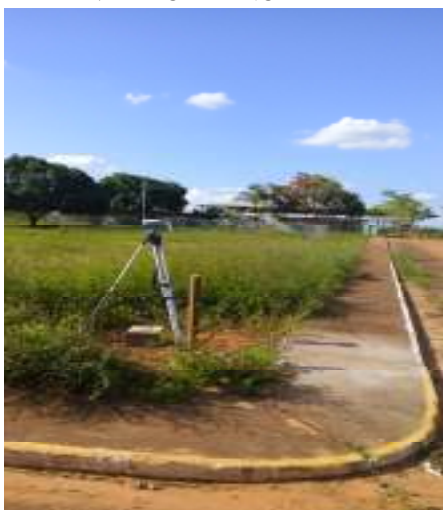
VERTICE PRINCIPAL

**INSCRIPCION:** RED GEODÉSICA MUNICIPAL IGVSb CAPACHITO-P FRITES GPS 2015 Y CAPACHITO-R FRITES GPS 2015

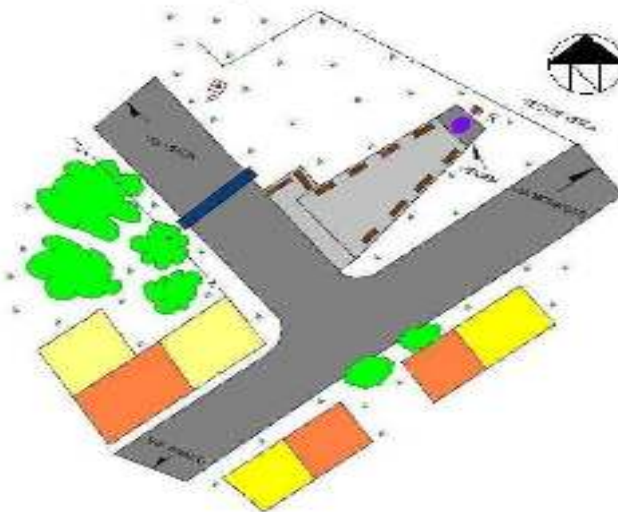
### CROQUIS

**ACCESO:** El vértice principal es un monumento de concreto de 30x30cm, ubicado en la entrada de urica a  $\pm 30$ m del arco a mano derecha de la vía, la referencia se encuentra a  $\pm 70$  m detrás del monumento de la virgen, representado por un BM.

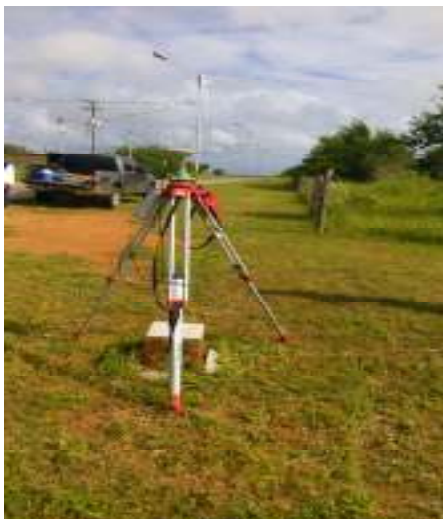
VERTICE PRINCIPAL

**INSCRIPCION:** RED GEOCÉNTRICA VENEZOLANA IGVSB URICA GPS 2015 Y BM 1984

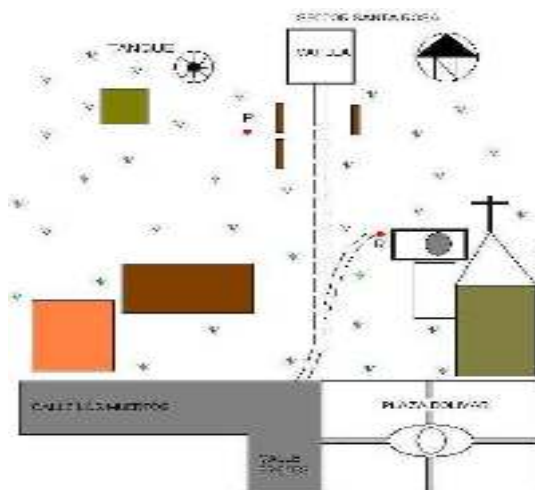
### CROQUIS

**ACCESO:** El vértice principal es un monumento de concreto de 30x30cm, ubicado en una pequeña elevación en la esquina Suroeste de una capilla que está detrás de la iglesia católica, la referencia se encuentra monumentada a  $\pm 150$  m en la esquina Noroeste de la iglesia, al lado de un tanque de agua.

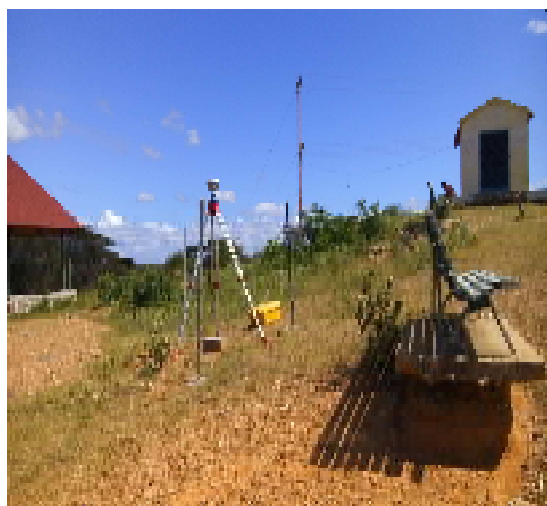
VERTICE PRINCIPAL

**INSCRIPCION:** RED GEODÉSICA MUNICIPAL IGVSb STA ROSA-P GPS 2015 Y STA ROSA-R GPS 2015

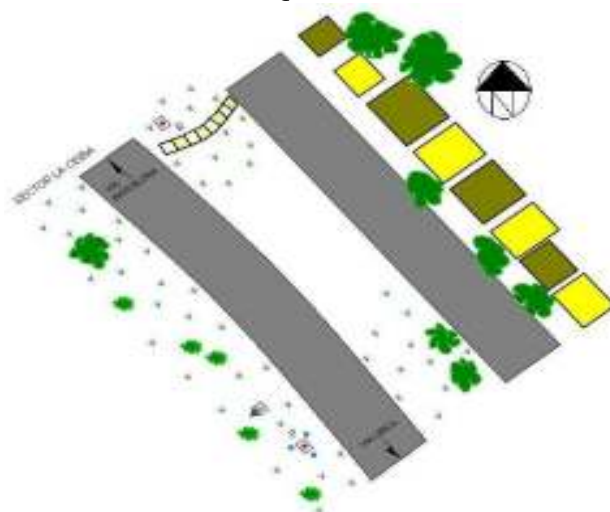
### CROQUIS

**ACCESO:** El vértice principal es un monumento de concreto de 30x30cm, ubicado a  $\pm 2$  km de la E/S La Ceiba con dirección a Barcelona al lado izquierdo de la vía cerca de una capilla, la referencia se encuentra monumentada a  $\pm 200$  m detrás de la protección de un tubo de petróleo.

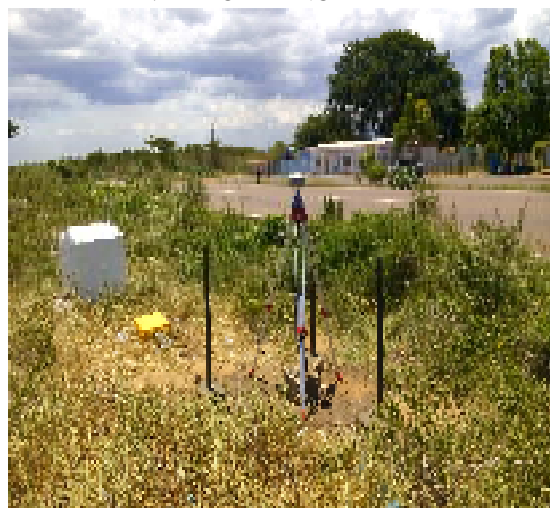
VERTICE PRINCIPAL

**INSCRIPCION:** RED GEODÉSICA MUNICIPAL IGVSb LA CEIBA-P GPS 2015 Y LA CEIBA-R GPS 2015

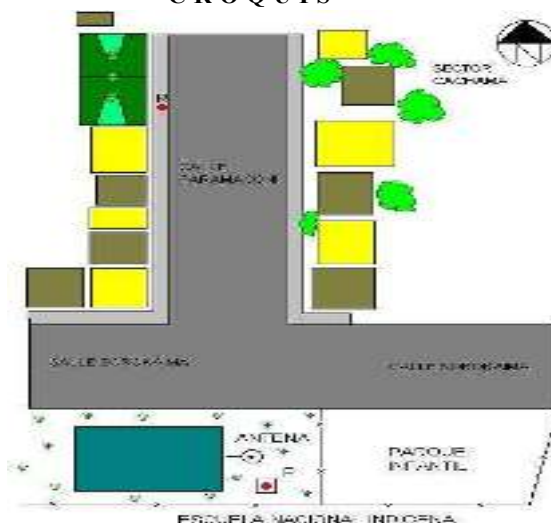
### CROQUIS

**ACCESO:** El vértice principal es un monumento de concreto de 30x30cm, ubicado en el extremo Sureste de la sala de usos múltiples Cachama al Norte de la Escuela Nacional Indígena Kashaamapoond, la referencia se encuentra empotrada a  $\pm 200$  m en la acera de la cancha de usos múltiples.

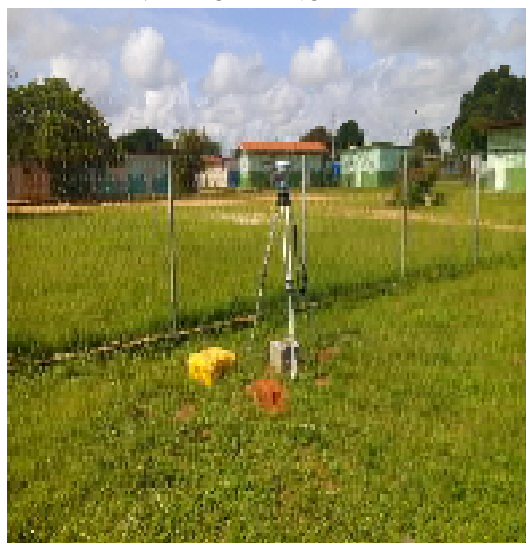
VERTICE PRINCIPAL

**INSCRIPCION:** RED GEODÉSICA MUNICIPAL IGVSb CACHAMA-P GPS 2015 Y CACHAMA-R GPS 2015

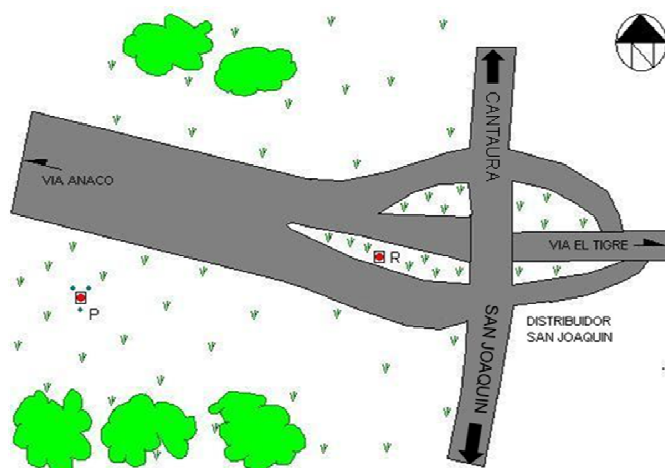
### CROQUIS

**ACCESO:** El vértice principal es un monumento de concreto de 30x30cm, ubicado al lado derecho del distribuidor San Joaquín en dirección Anaco – Cantaura, la referencia se encuentra monumentada a  $\pm 100$  m en la isla del distribuidor.

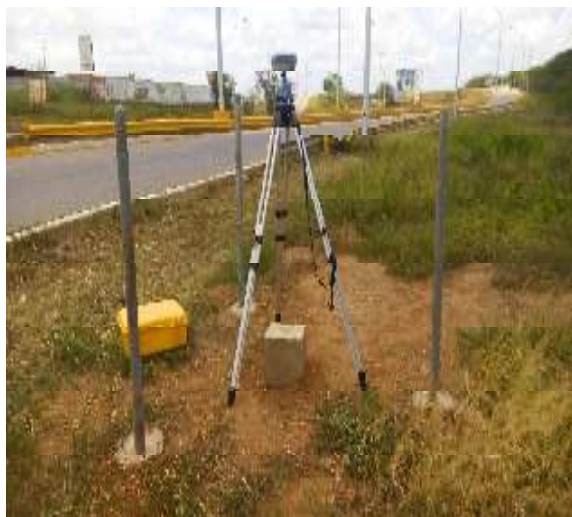
VERTICE PRINCIPAL

**INSCRIPCION:** RED GEOCENTRICA VENEZOLANA IGVSb CANTaura\_2 GPS 2015 Y RED GEODÉSICA MUNICIPAL IGVSb CANTaura\_R GPS 2015

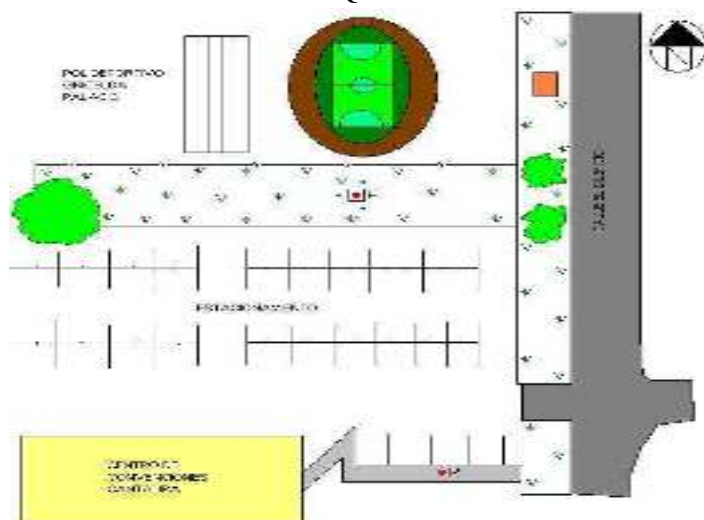
### CROQUIS

**ACCESO:** El vértice principal es un monumento de concreto de 30x30cm, ubicado en la jardinera que se encuentra al Norte del Centro de Convenciones Cantaura, la referencia se encuentra empotrada a  $\pm 50$  m en la acera Este de dicho centro frente al estacionamiento.

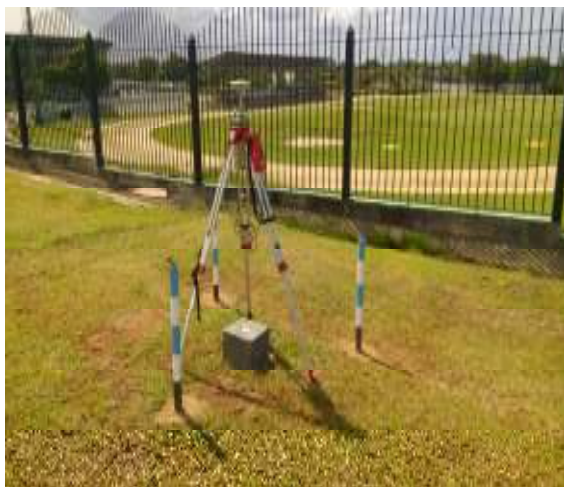
VERTICE PRINCIPAL

**INSCRIPCION:** RED GEODÉSICA MUNICIPAL IGVSb C.C. CANTAURA-P GPS 2015 Y C.C. CANTAURA-R GPS 2015

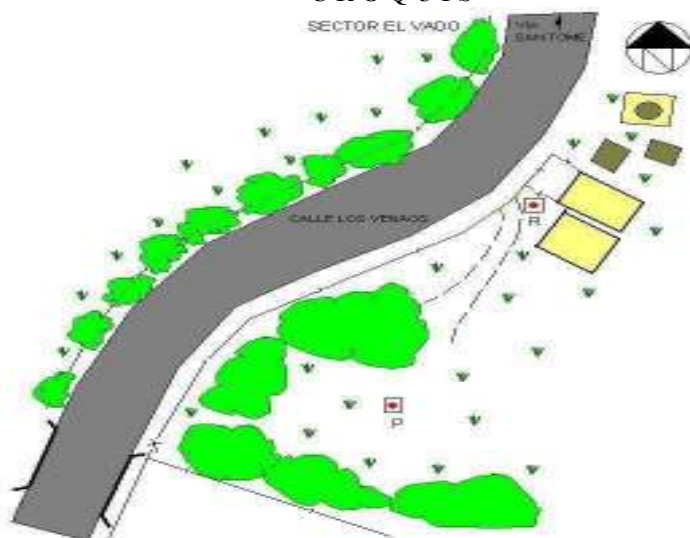
### CROQUIS

**ACCESO:** El vértice principal es un monumento de concreto de 40cm de diámetro, ubicado a  $\pm 40$  m del puente el vado en el fondo de una vivienda, la referencia se encuentra monumentada a  $\pm 60$  m en la entrada de la vivienda.

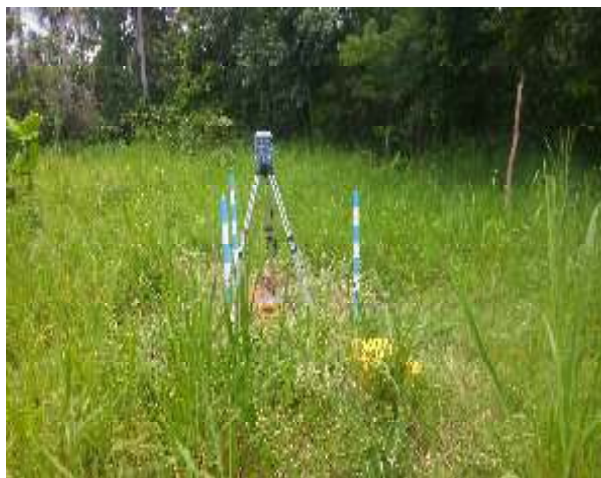
VERTICE PRINCIPAL

**INSCRIPCION:** RED GEODÉSICA MUNICIPAL IGVS EL VADO-P FRITES GPS 2015 Y EL VADO FRITES GPS 2015

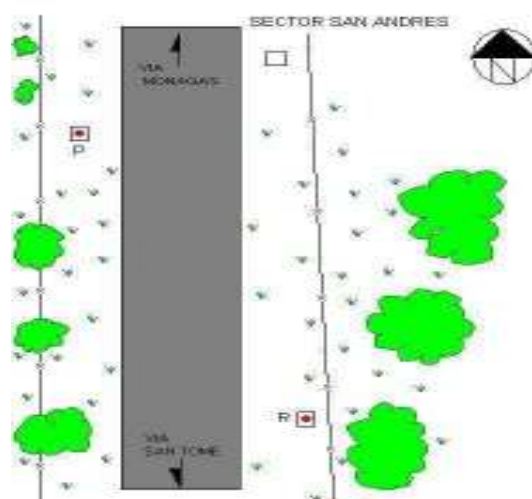
### CROQUIS

**ACCESO:** El vértice principal es un monumento de concreto de 40cm de diámetro, ubicado a  $\pm 3$ km de Juan Tino con dirección a Periquito, se encuentra a mano izquierda de la vía, la referencia se encuentra monumentada a  $\pm 20$  m al otro lado de la vía.

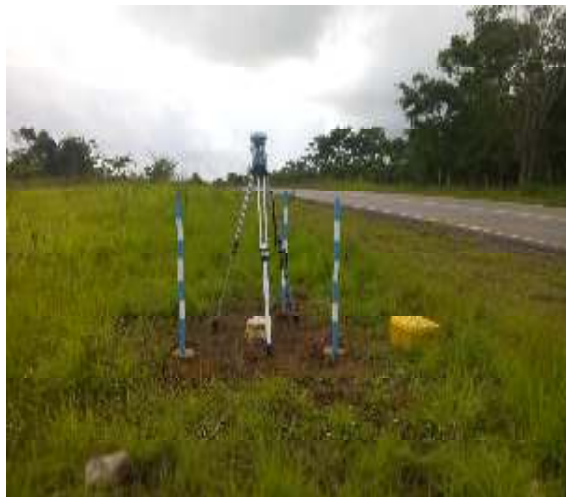
VERTICE PRINCIPAL

**INSCRIPCION:** RED GEODÉSICA MUNICIPAL IGVSb SAN ANDRES-P FRITES GPS 2015 Y SAN ANDRES-R FRITES GPS 2015

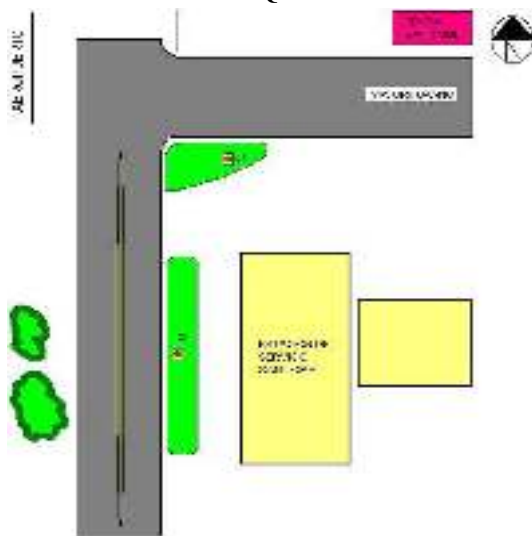
### CROQUIS

**ACCESO:** El vértice principal es un monumento de concreto de 30x30cm representado por un B.M, ubicado en la jardinera Oeste de la E/S San Tomé, la referencia se encuentra monumentada a  $\pm 30$  m en la jardinera Noroeste.

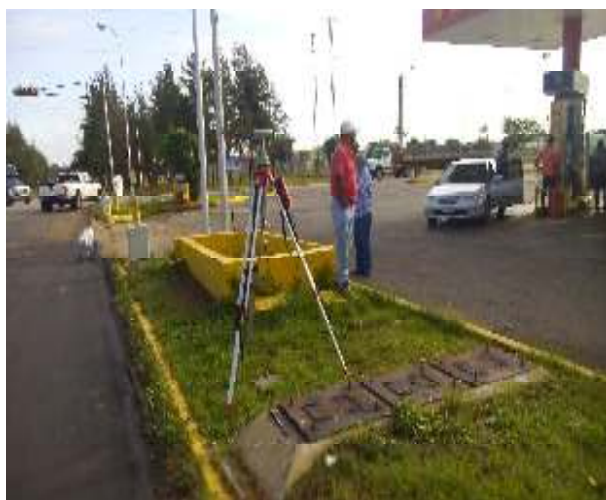
VERTICE PRINCIPAL

**INSCRIPCION:** CARTOGRAFÍA NACIONAL B.M LBS 40 Y RED GEODESICA MUNICIPAL IGVSb SAN TOMÉ GPS 2015

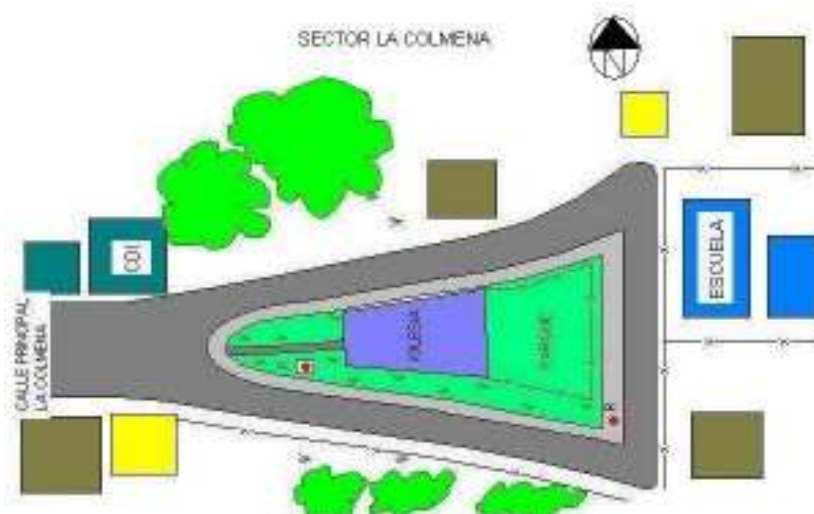
### CROQUIS

**ACCESO:** El vértice principal es un monumento de concreto de 40cm de diámetro, ubicado frente a la iglesia católica la colmena, la referencia se encuentra empotrada a  $\pm 100$  m en la esquina Sureste de la iglesia.

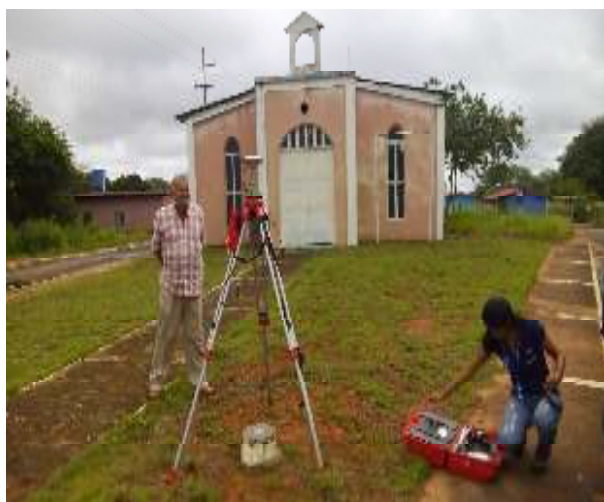
VERTICE PRINCIPAL

**INSCRIPCION:** RED GEODÉSICA MUNICIPAL IGVSb COLMENA-P GPS 2015 Y COLMENA-R GPS 2015
